### Schulhaussanierung

Das Zentralschulhaus Trüllikon ist aufgrund seines Alters, bei der Gebäudehülle, des Innenausbaus und der Haustechnik stark sanierungsbedürftig.

Die Schulhaussanierung umfasst den Verbindungsbau (1991), Hauptbau (1948) und Anbau Ost (1984).

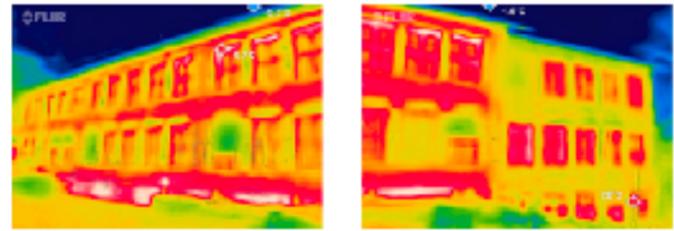
Hoher Energieverlust und ungenügende Isolierungen führen im Sommer zu sehr hohen Temperaturen und im Winter zu Zugserscheinungen im Klassenzimmer.

D'Wärme Gebäudedichte	G	Die Gebäudehülle weist einen sehr schlechten Wärmedurchlasswiderstand auf. Die Dämmstruktur der Außenwände ist im Vergleich zu modernen Gebäuden nicht mehr als 2-Scheibe.
D'Wärme Gesamtenergie	E	Die Gesamtenergieeffizienz ist schlecht. Der gemessene Energiebedarf (Heizung, Warmwasser, Beleuchtung und Elektroenergie) ist um das 2,5-fache höher als bei Neubauten.
