Vorprojektpläne | Mst. 1:100

Vorprojekt Fassaden | Mst. 1:100

Sanierungsetappen

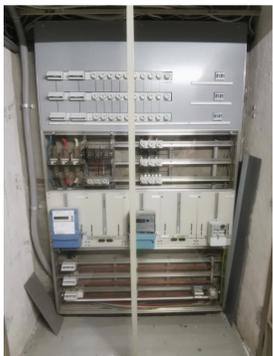
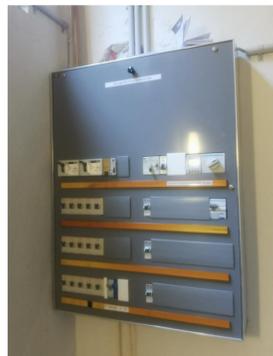
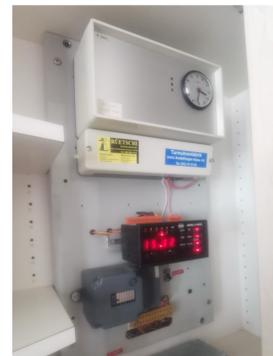
Bestandesaufnahmen

Die bestehende Hauptverteilung wurde über die Jahre hinweg gemäss den Nutzungsanforderungen erweitert und befindet sich in einem passablen Zustand. Auf Grund der Notwendigen Anpassungen an den Elektroinstallationen (Bauliche Massnahmen), empfehlen wir den Ersatz der Verteilung die Platzierung und im neuen Technikraum. Die bestehende Verteilung umzusetzen und zu erweitern, erachten wir als nicht sinnvoll. (Auszug aus «Zustandsanalyse» vom 26.06.2020)
